Vesannon taajaman esteettömyyskartoitus

Tiehallinto
Kuopio 2007

Toimenpidekortit

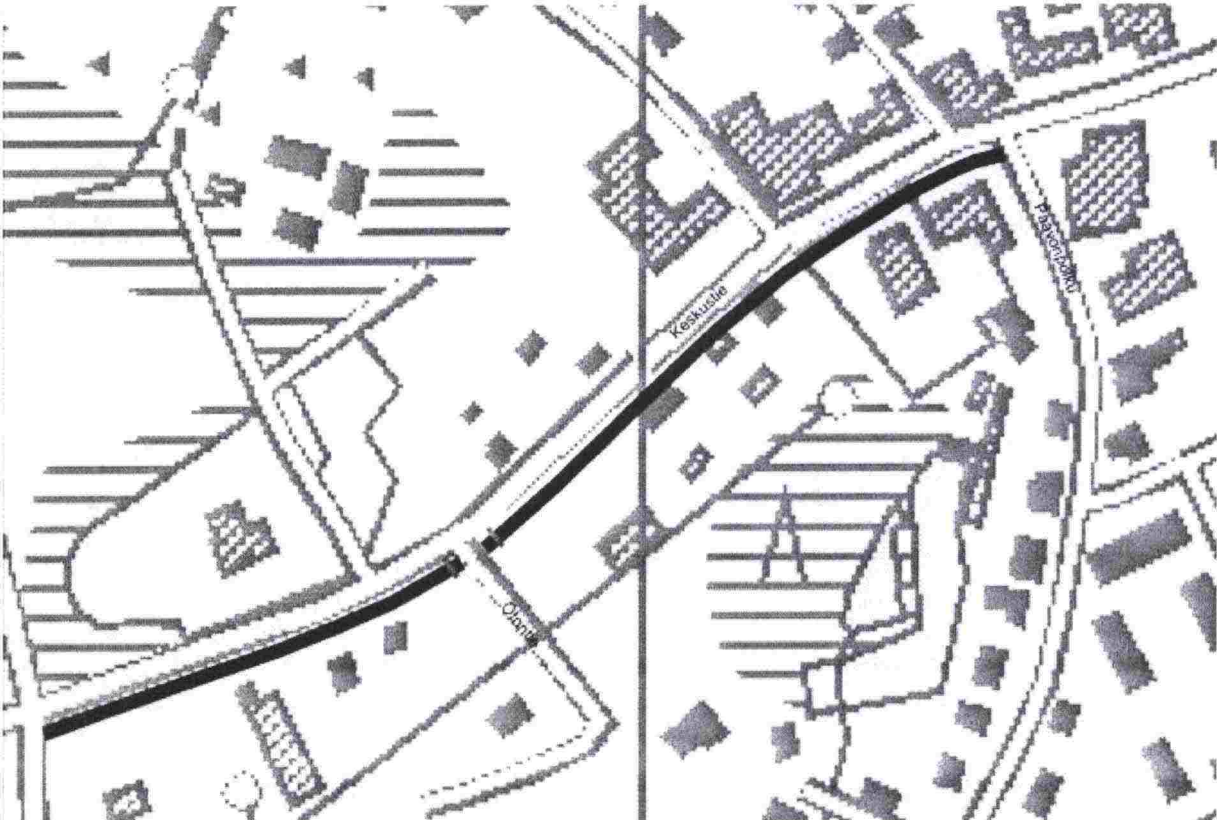
Kohde 21	Otontien suojatie
<p>Ongelmat/ puutteet</p> <ul style="list-style-type: none"> Suojatien hahmottaminen vaikeaa näkövammaiselle

<p>Parannustoimenpiteet</p> <ul style="list-style-type: none"> Lisätään suojatien ennakkomerkinnät (jyrsimällä tehty ura ja uran maalaus) 	<p>Alustava kustannusarvio</p> <ul style="list-style-type: none"> Ennakkomerkinnät: <p>Yht: 150 €</p>
